**„Rund um den Wasserschaden“**

**Schadentag der  
Alte Leipziger Versicherung**

# Sanierung von Wasserschäden

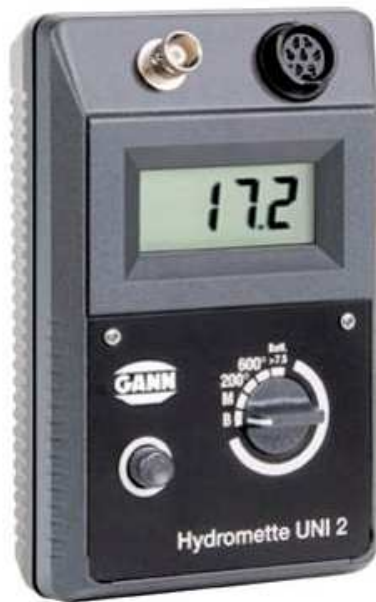
Messung **bis 10 cm Tiefe** möglich, Bohrung 8 mm Ø vorzubohren

**Feuchteprofil und schichtweise** Messungen vorgenommen werden

Die Einkerbungen auf dem Gehäuse dienen dabei als **Orientierungshilfe.**

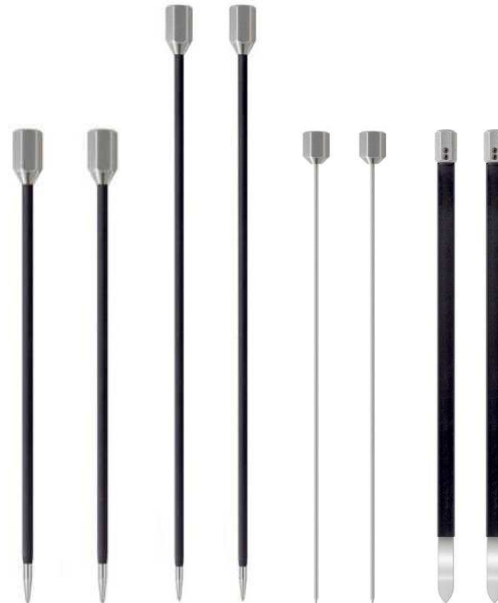
Diverse Widerstandselektroden für den speziellen Einsatz

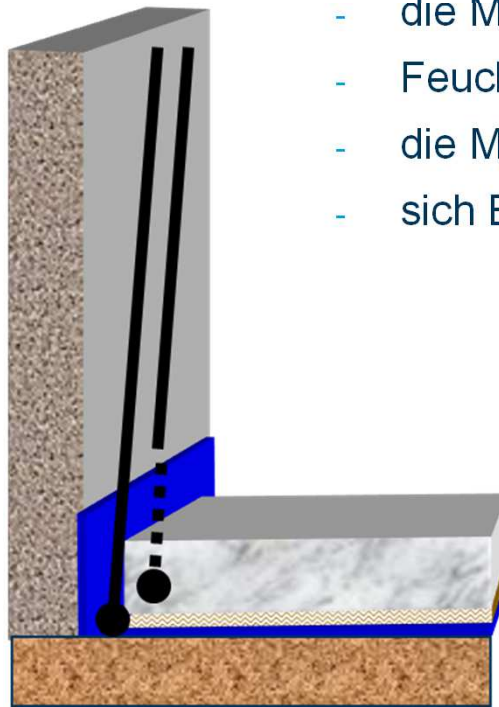
Bei den Widerstandsmessungen in der Dehnungsfuge kann es zu Messfehlern kommen, wenn z. B.:

- die Messfühler nicht isoliert sind
- Feuchtigkeit in der Wand auf die Messfühler Einfluss nehmen kann
- die Messspitzen nicht bis zur Messfläche vordringen können
- sich Bauabfälle/ Schmutz in der Dehnungsfuge befinden

Estrich

Dämmung

Bodenplatte/Geschoßdecke

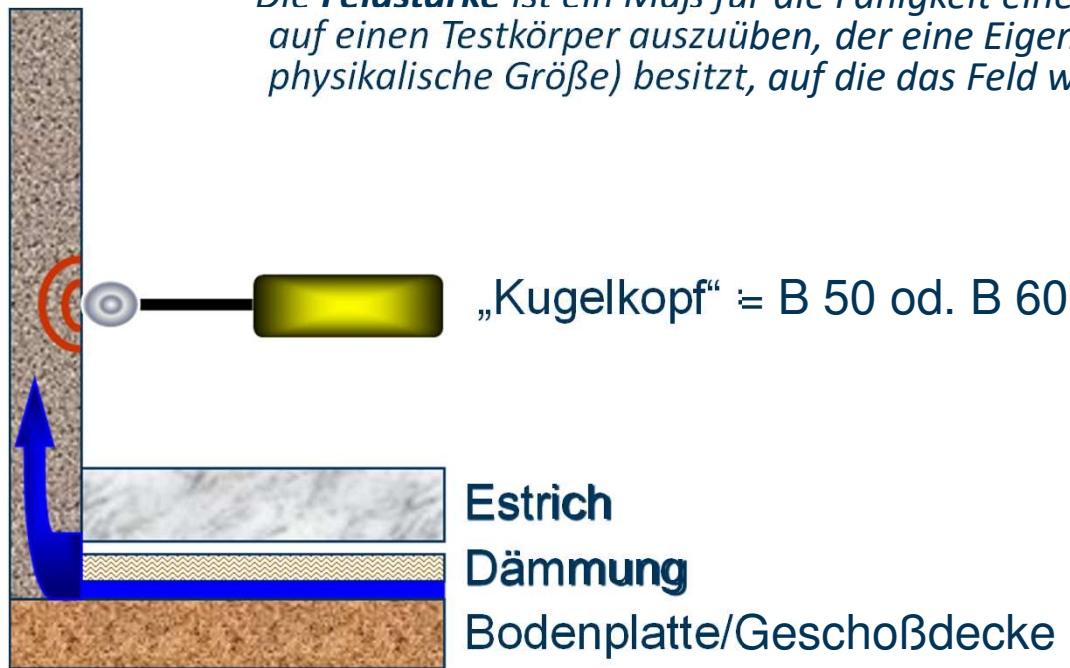
Die dielektrische (kapazitive) Messung beruht auf der Messung der Feldstärke-Veränderung in einem Dielektrikum.

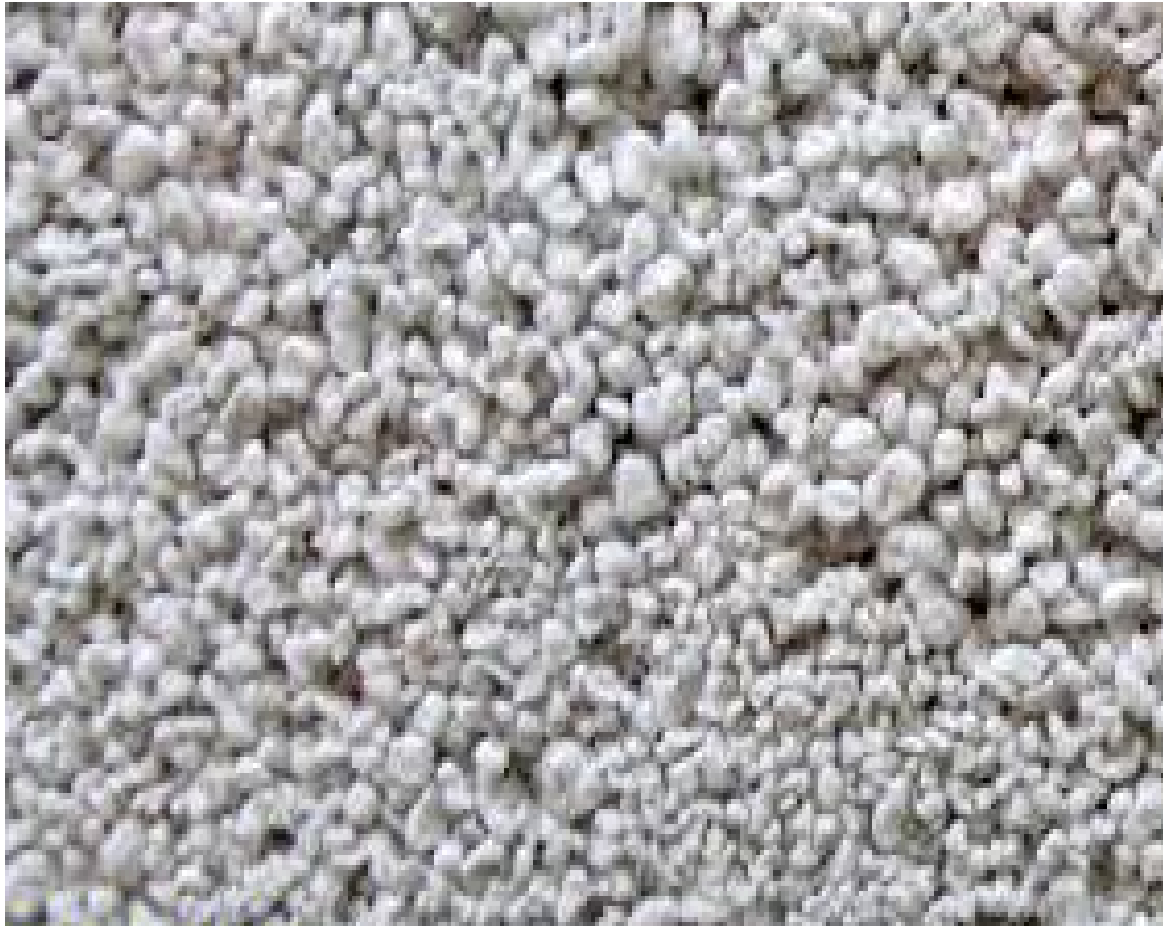
Perlite wird aus chemisch und physikalisch umgewandeltem vulkanischem Glas (Silikatgestein) hergestellt.

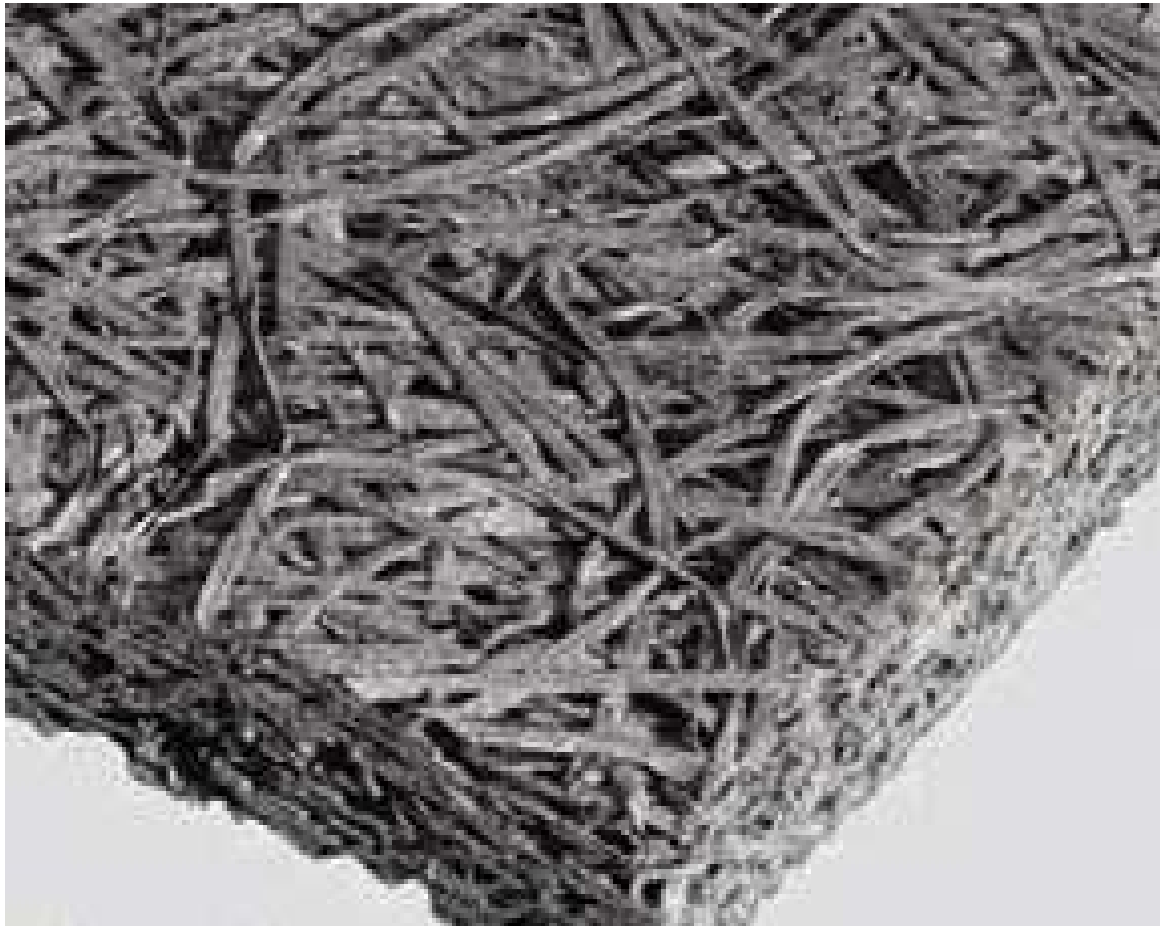
Heraklith

Die Platten werden aus langfasrig gehoblter Holzwolle von Laub- und Nadelhölzern hergestellt

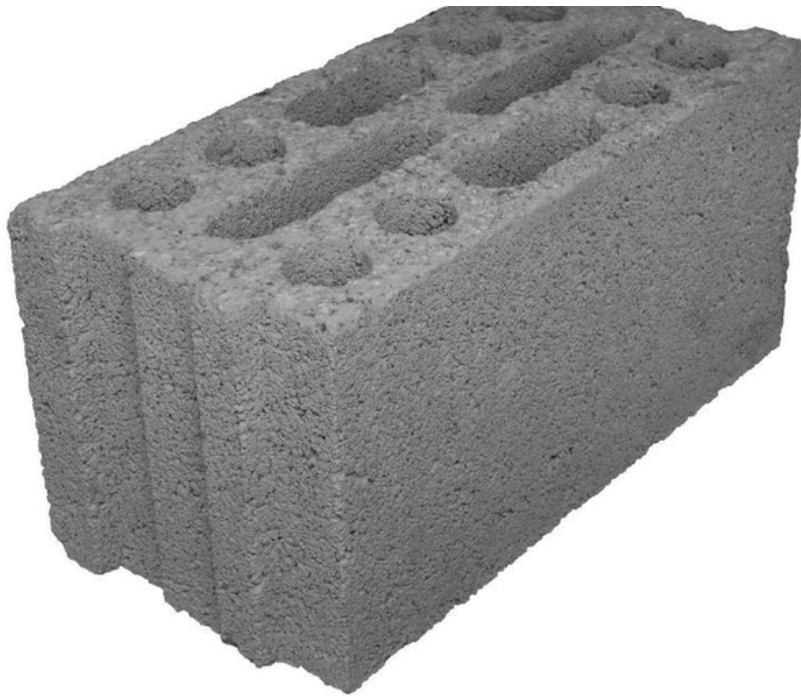
Bims- oder Hohlblockstein  
Rohdichte 0,35 bis 1,55 g/cm<sup>3</sup>

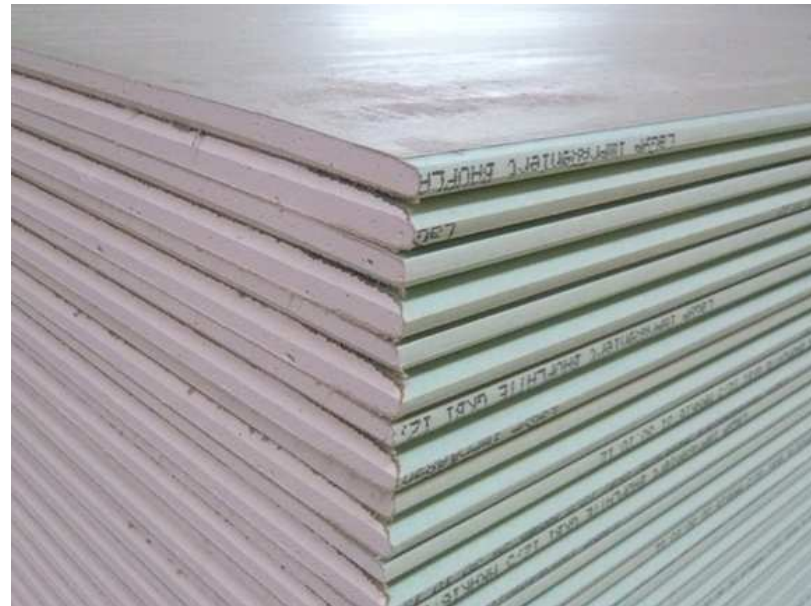
Gipskarton (verschiedene Varianten)  
Rohdichte ca. 0,68 g/cm<sup>3</sup> (+/-)

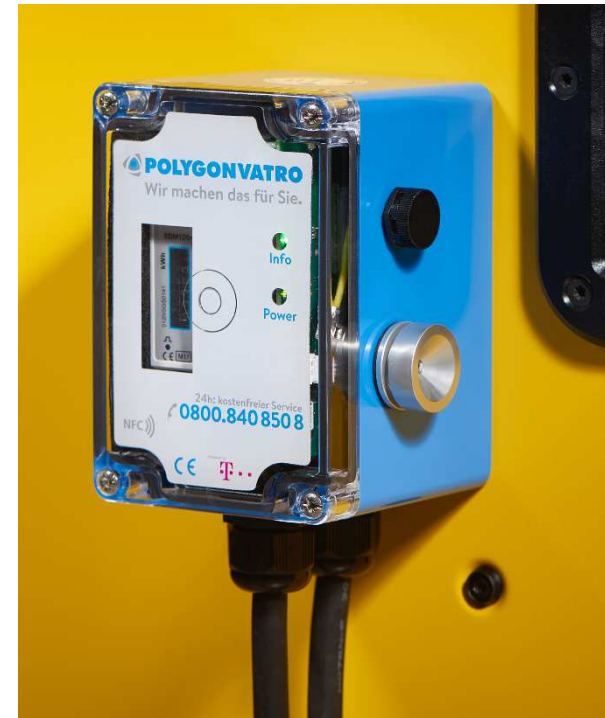
# Echtzeitmessung Energieverbrauch

- Die PV-E-BOX wird vor Ort mit dem Gerät **verbunden** und per App dem jeweiligen Auftrag **zugeordnet**.
- Die PV-E-BOX zeichnet **100% digital** den Energieverbrauch des Gerätes auf und übermittelt die Daten **digital an das ERP-System** von POLYGONVATRO.
- Unsere Service-Mitarbeiter können nun jederzeit auch digital Auskunft über den Energieverbrauch der Geräte und entsprechende **Nachweise geben**.

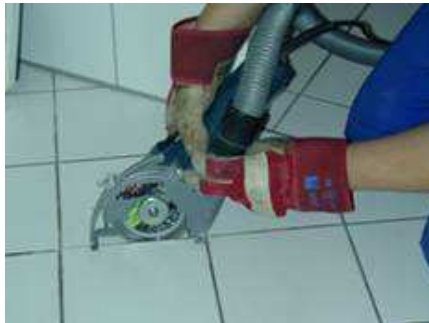
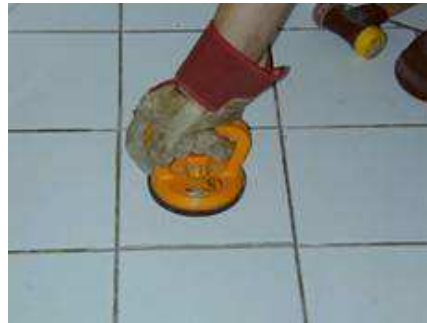
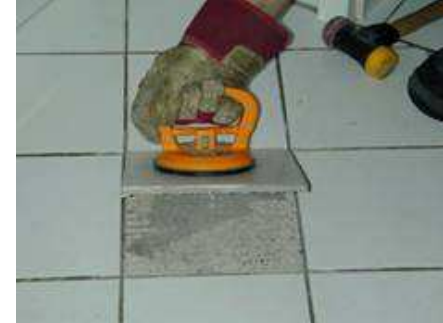
## zerstörungsfreie Fliesenaufnahme

Mechanisches Verfahren zur Vorbereitung von Leckortungs- oder Trocknungsmaßnahmen. Der Erfolg ist abhängig von Fliesenqualität, Verlegematerial und Dauer der Feuchtigkeitseinwirkung und wird eingesetzt bei z. B. nicht wiederbeschaffbaren Fliesen

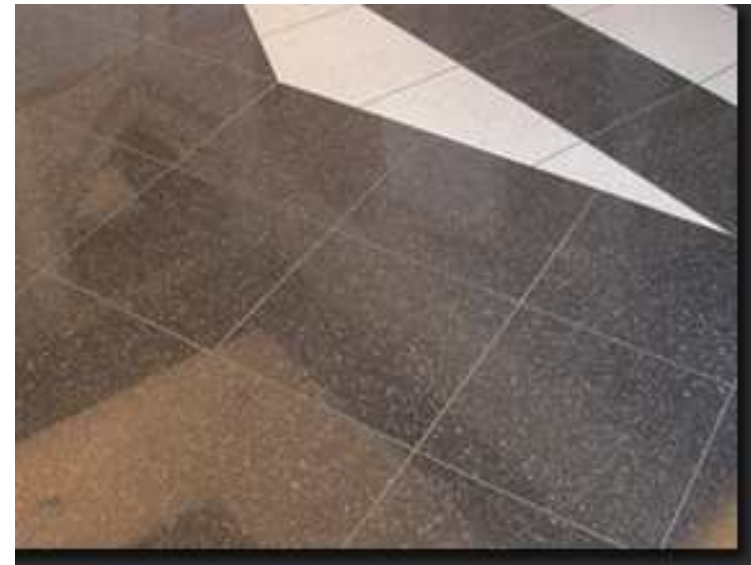
## 1. Gemeinsame Sichtung des Bodens mit dem Kunden.

Nach der Auswahl eines zur Fliese passenden Dekores ist festzulegen, in welchem Abstand und in welchem Raster Bodeneinleger eingesetzt werden sollen. Trocknungsbedingt ergeben sich selbstverständlich Zwangspunkte, die je nach Raumform und -größe variieren können. Zwischen diesen Punkten kann die Fläche nach Kundenwunsch frei gestaltet werden.

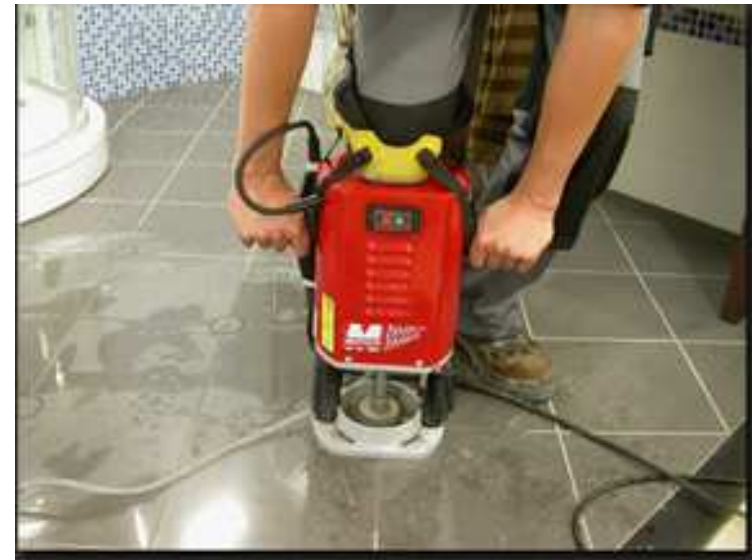
## 2. Herstellung der Bohrungen (Loch für die Einleger und Loch für die Prozeßluft)

Nach Festlegung des Verlegemusters werden mit einer geloteten Bohrmaschine sämtliche für die Einleger notwendigen Löcher bis zur Oberkante der Estrichkonstruktion gebohrt.

In einem weiteren Arbeitsschritt werden die für die Estrichtrocknung notwendigen Löcher in einem geringeren Durchmesser bis zur Dämmebene durchgebohrt.

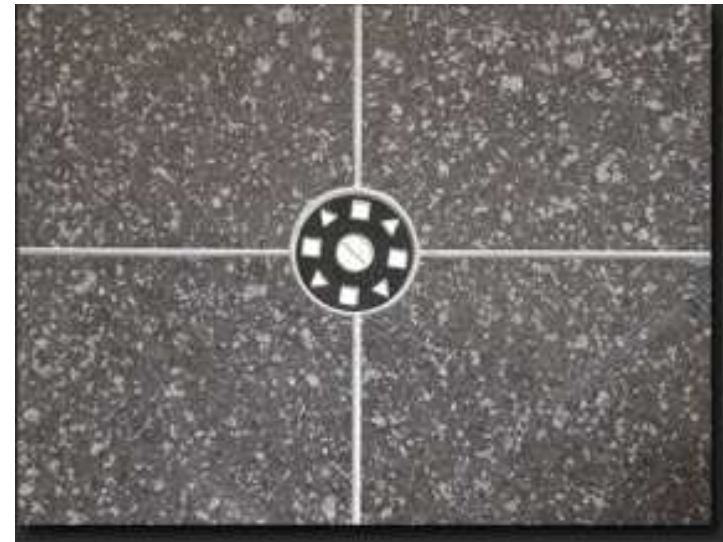
## 4. Montage der Einleger

Nach Beendigung der Dämmschichttrocknung und Wiederherstellung der Belegreife werden zunächst die Tieflöcher mit Estrichmörtel verschlossen.

Darauffolgend werden alle Löcher mit den zuvor festgelegten Einlegern verschlossen und anschließend, farblich der vorhandenen Verfliesung angepasst, verfugt.

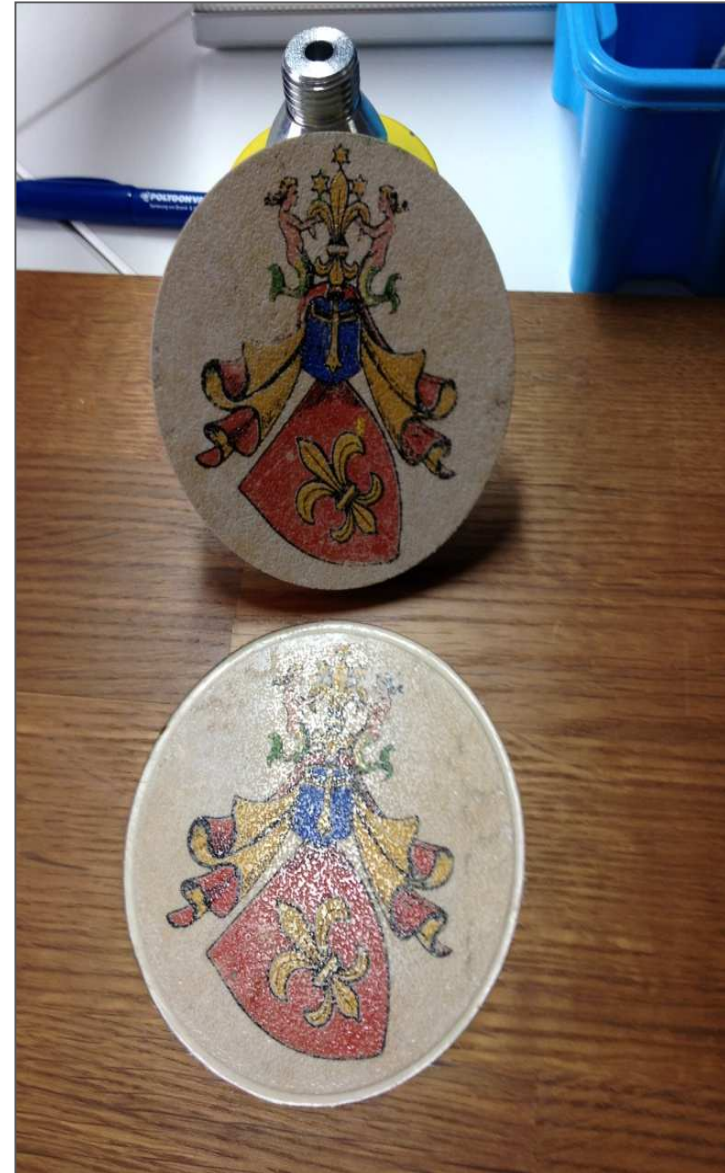
Einleger im Parkett (Version Antik)

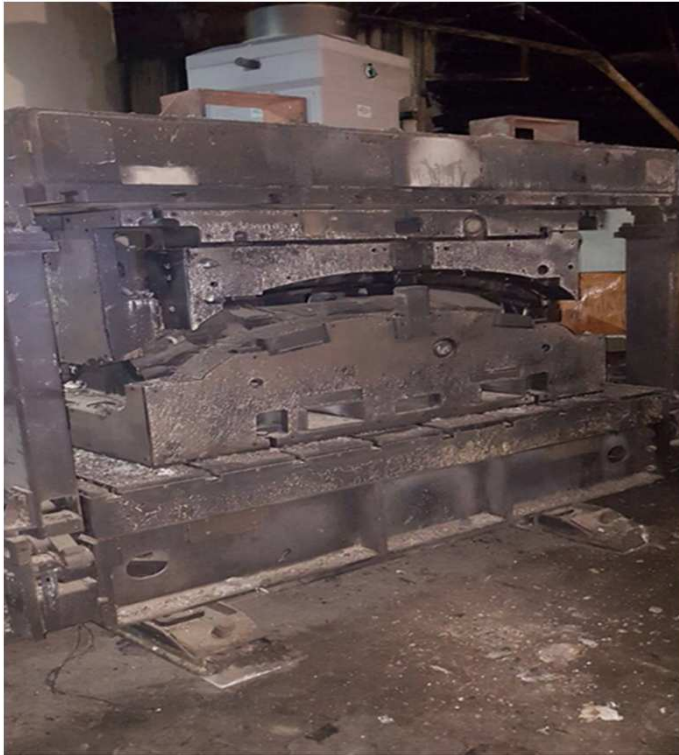
# Sanierung einer Spritzgießmaschine (Vorher/Nachher)

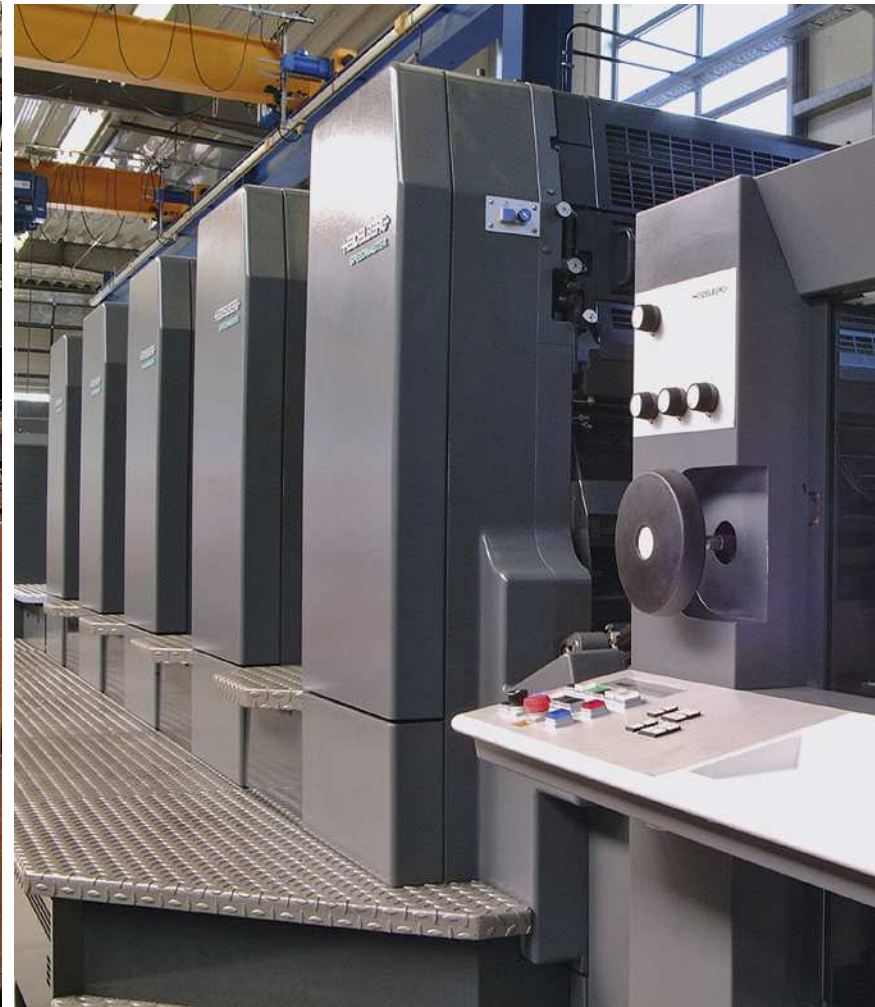
## Sanierung einer Druckmaschine (Vorher/Nachher)
